Ville de Vevey / La Tour-de-Peilz

Boulevard d'Arcangier - Zone 30 km/h

Partage du diagnostic et présentation des principes d'aménagement

Séance riverains - 28 juin 2022

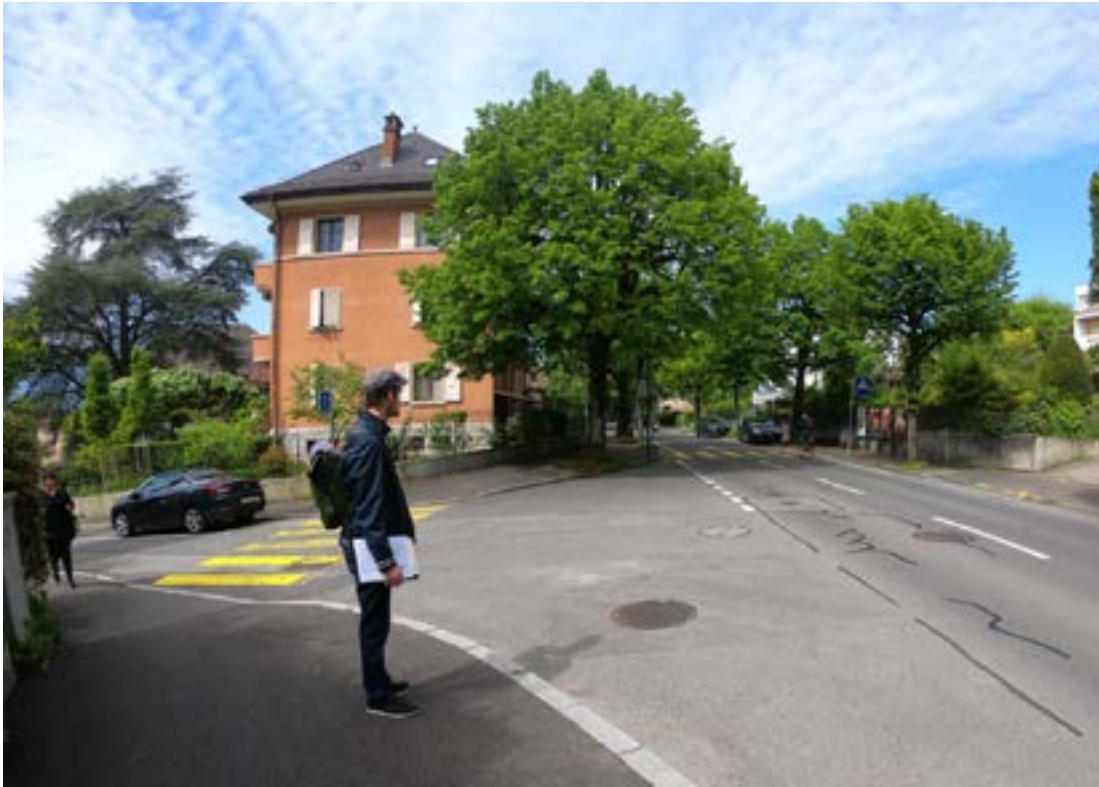
Carrefour Arcangier - Rolliez

- Large débouché de l'Av. de Rolliez
- Mauvaise visibilité au passages-piétons en raison de l'arborisation et abaissement de trottoir inadapté
- Ombre de l'arborisation impactant négativement les visibilités

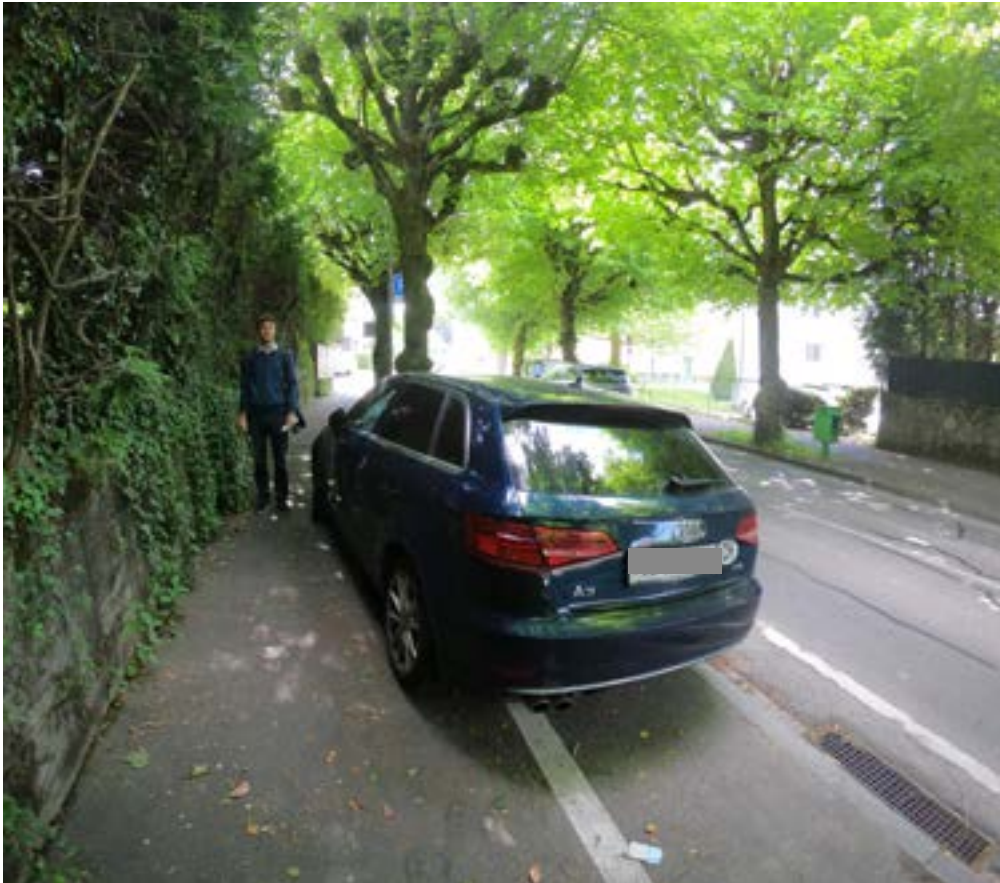
Arcangier n°24 - 28

- Stationnement "préventif" avec fort empiétement sur trottoir Nord (~90 cm de passage)
- Mauvaise visibilité au passages-piétons en raison de l'arborisation

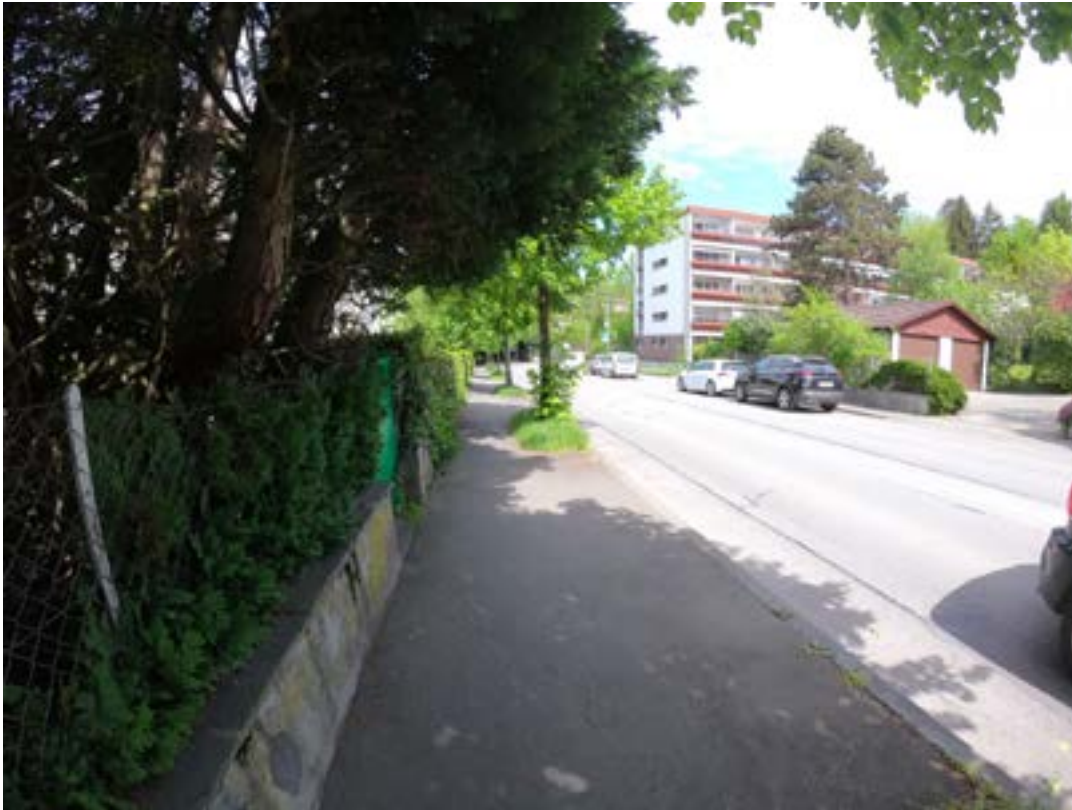
Arcangier n°1 - 3

- Trottoir Est très étroit (~1.00 m de largeur sur une trentaine de mètres)
- Trottoir Ouest ponctuellement étroit (~1.40 m) au droit des arbres
